אוגדן איורים ז: הבונה ומאפייני הבניה

הבניה ההרודיאנית

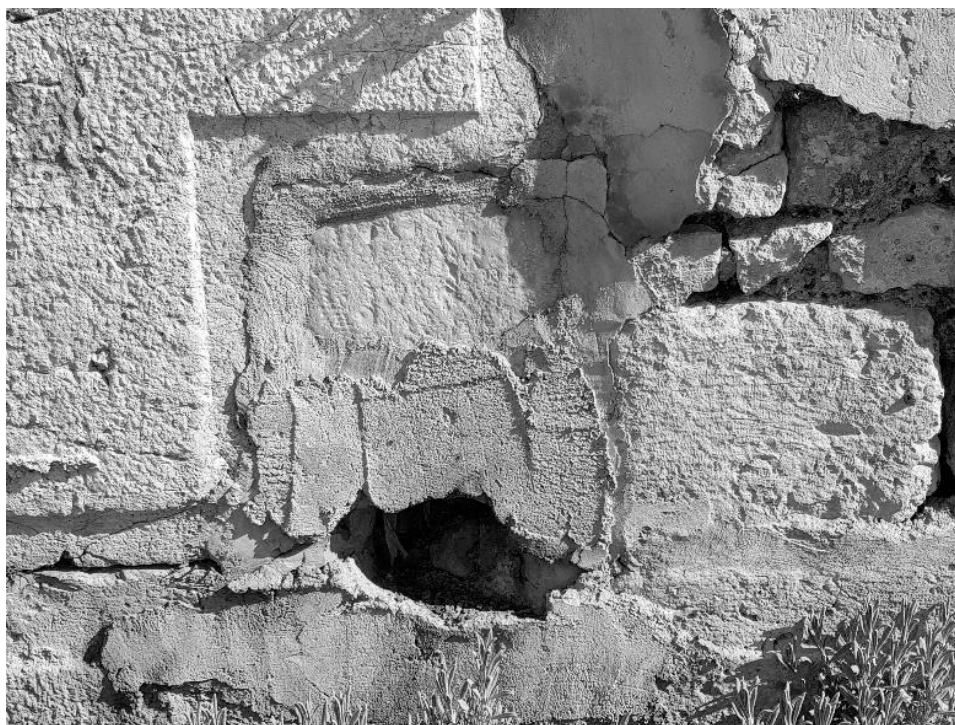
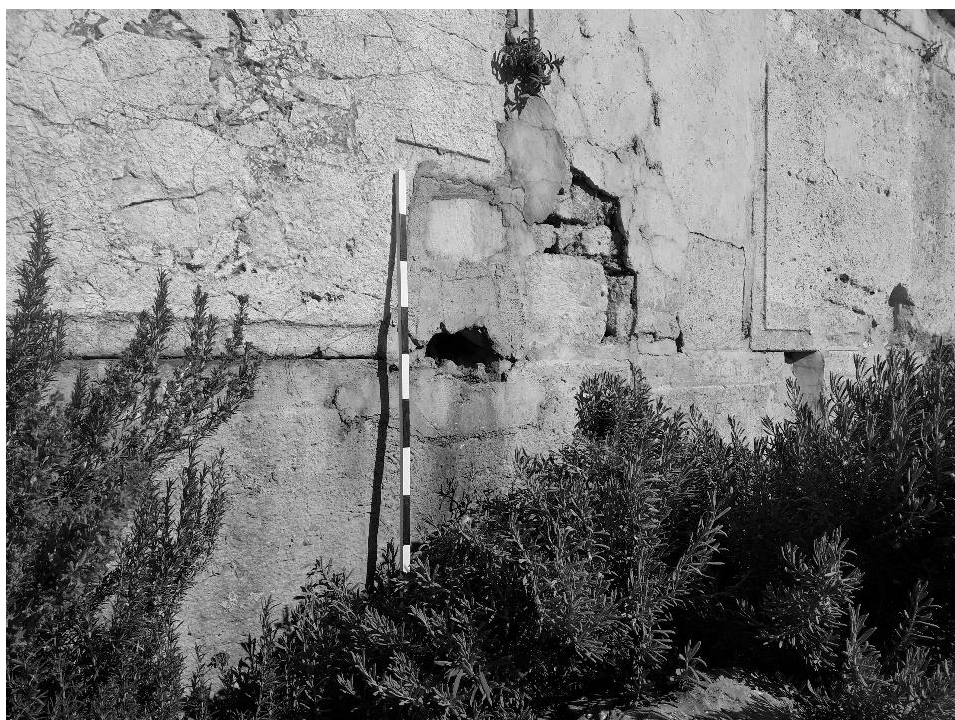
איור 9 : פתח הניקוז המקורי – מוקף בסיתות שוליים

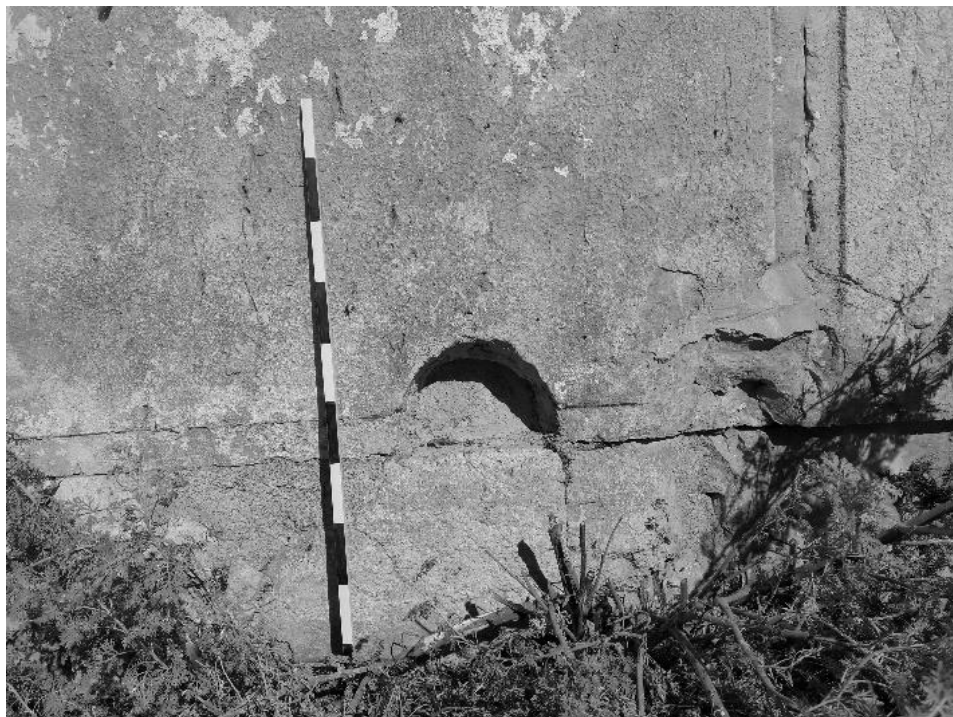
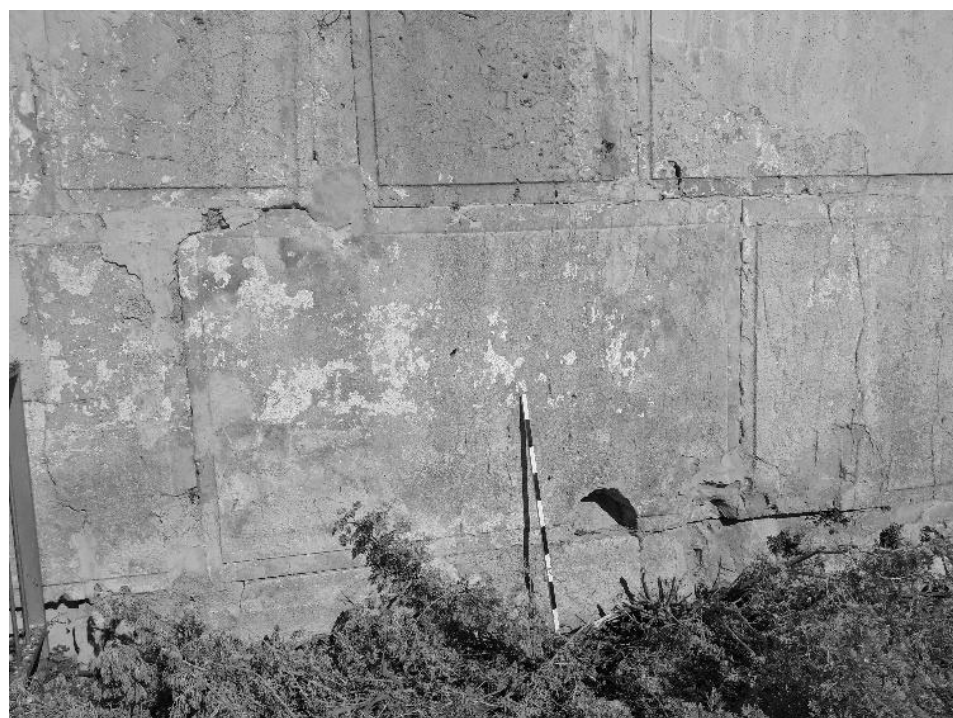
איור 10 : פתח ניקוז מאוחר – חציבה קטעת סיתות שוליים

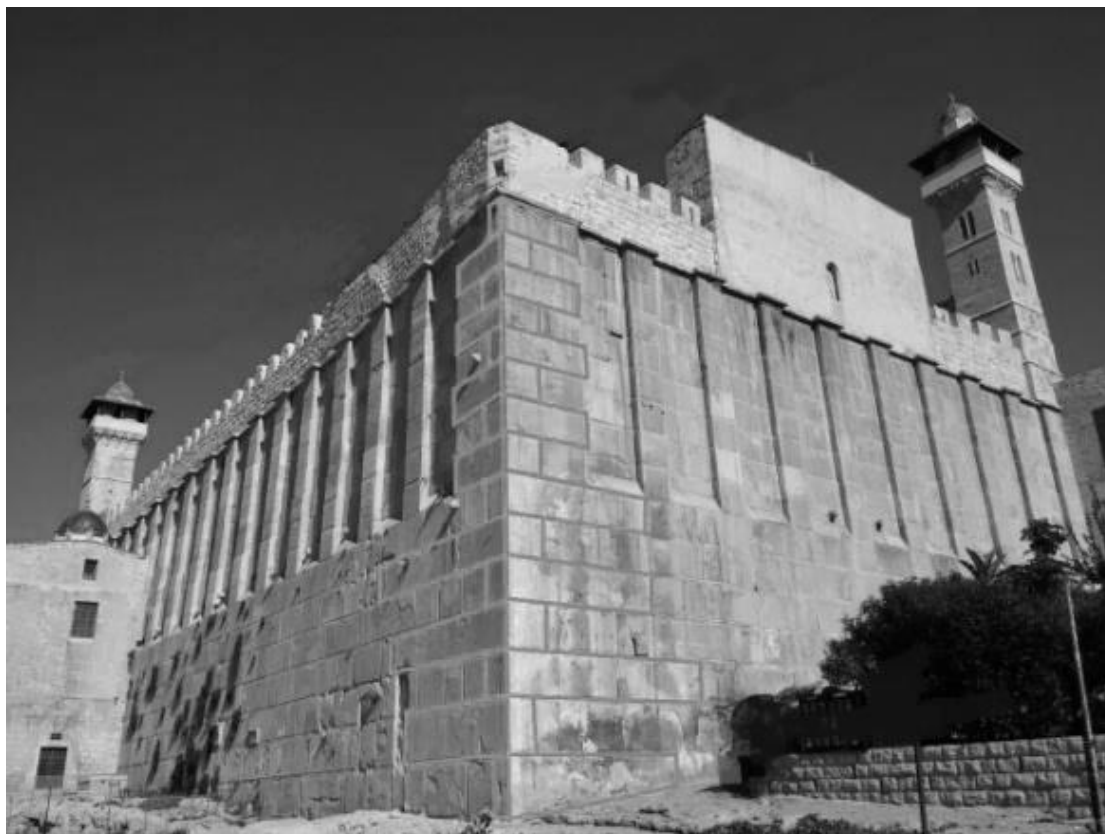
איור 11 : אבני הבנין בפינה הדרום-מזרחית במבנה מערת המכפלה. הפינה כולה, כולל החלק העליון, בנויה בשיטת "שדרת הדג".

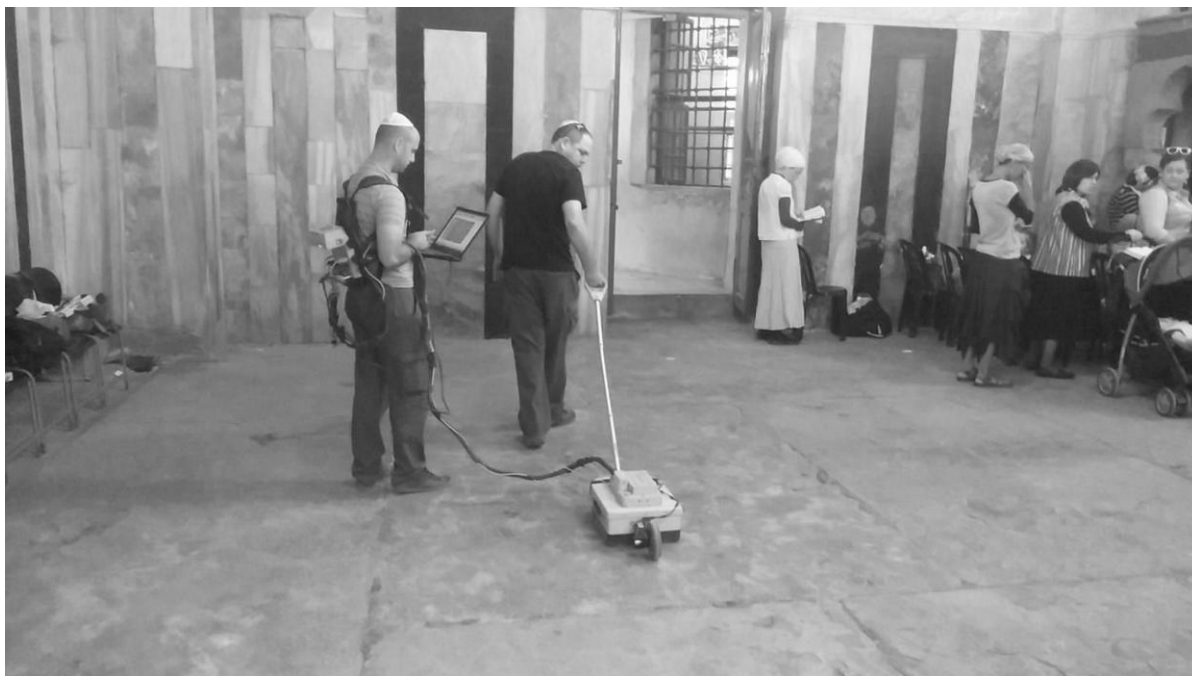
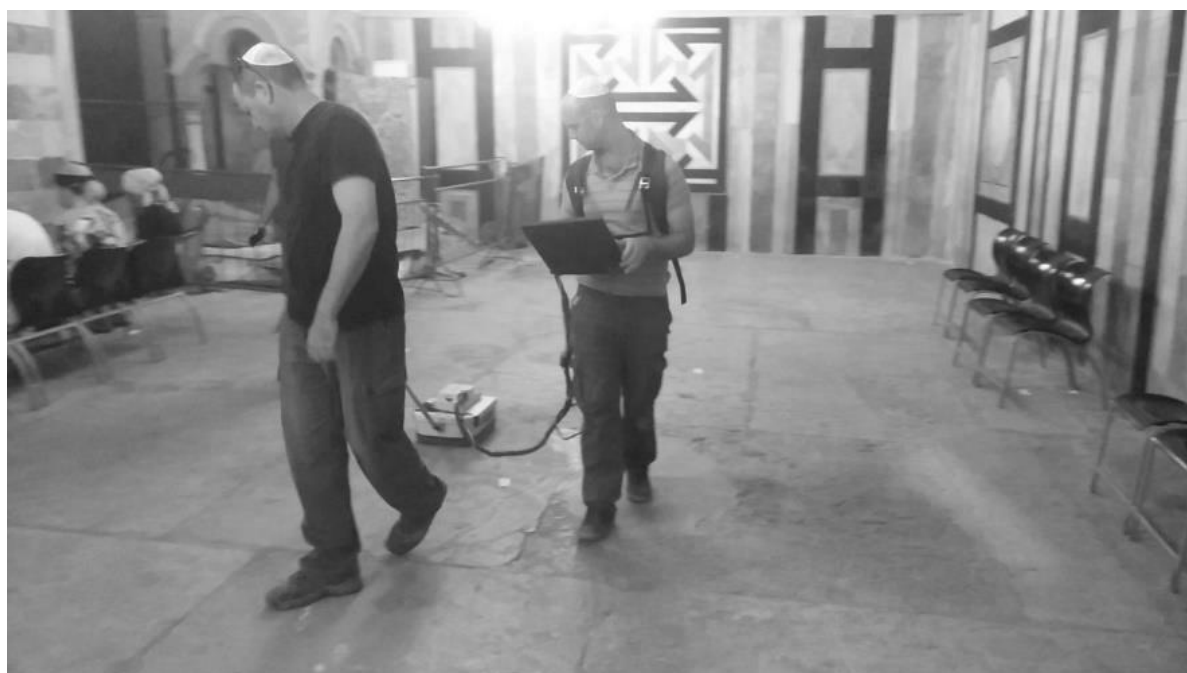
איור 9.1: תמונות סריקת ראדאר

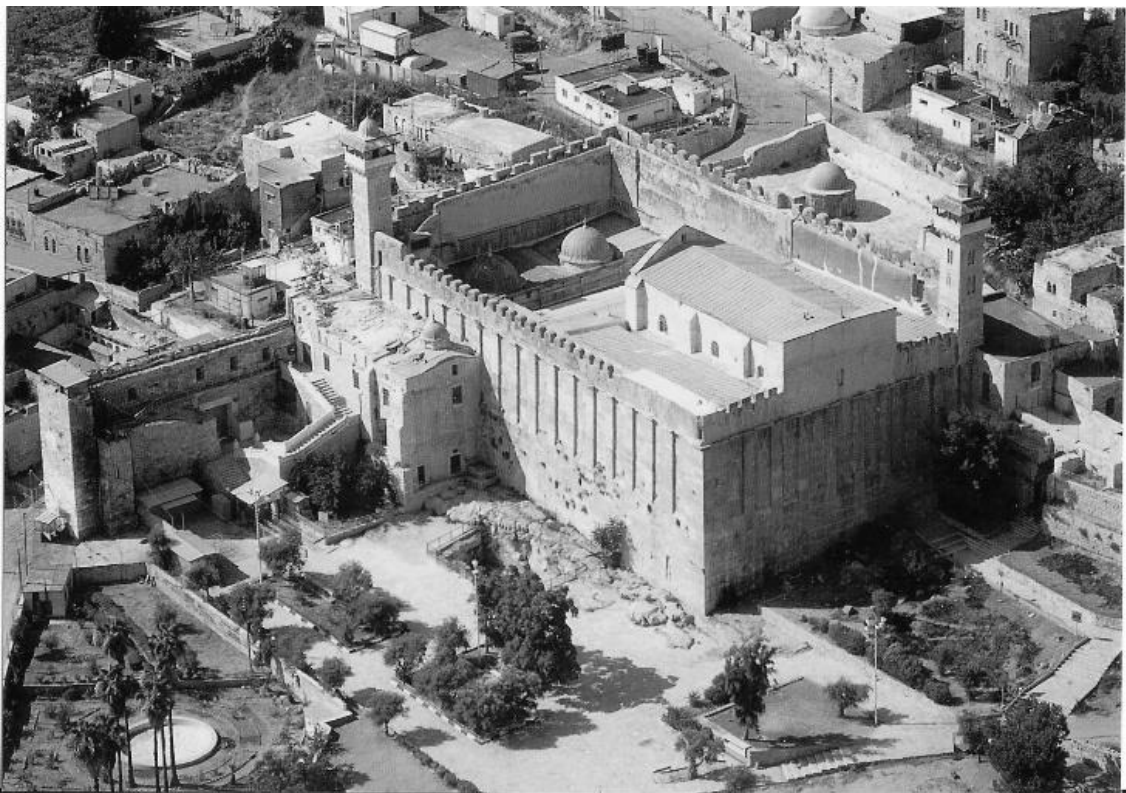
איור 16: הפרשי גבהים בין מפלס בסיס החומה הדרומית וצפונית. מבנה מערת המכפלה – הרחבה הדרומית במפלס הבסיס והרחוב במפלס העליון.

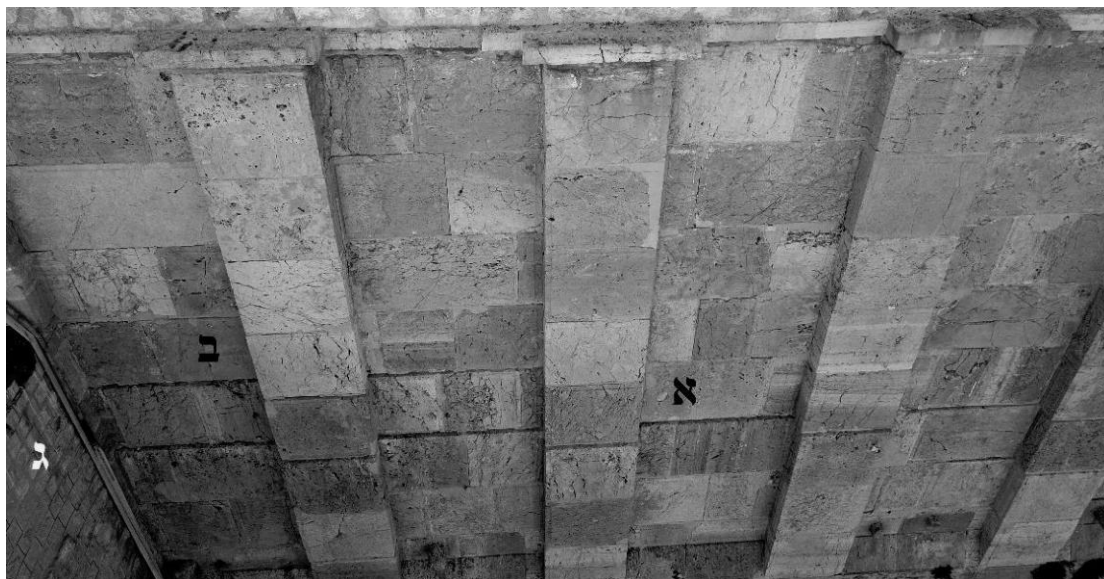
איור 6 : הנסיגה בנדבכי החזית הדרומית צילום ושרטוט

איור 6 – א : צילום

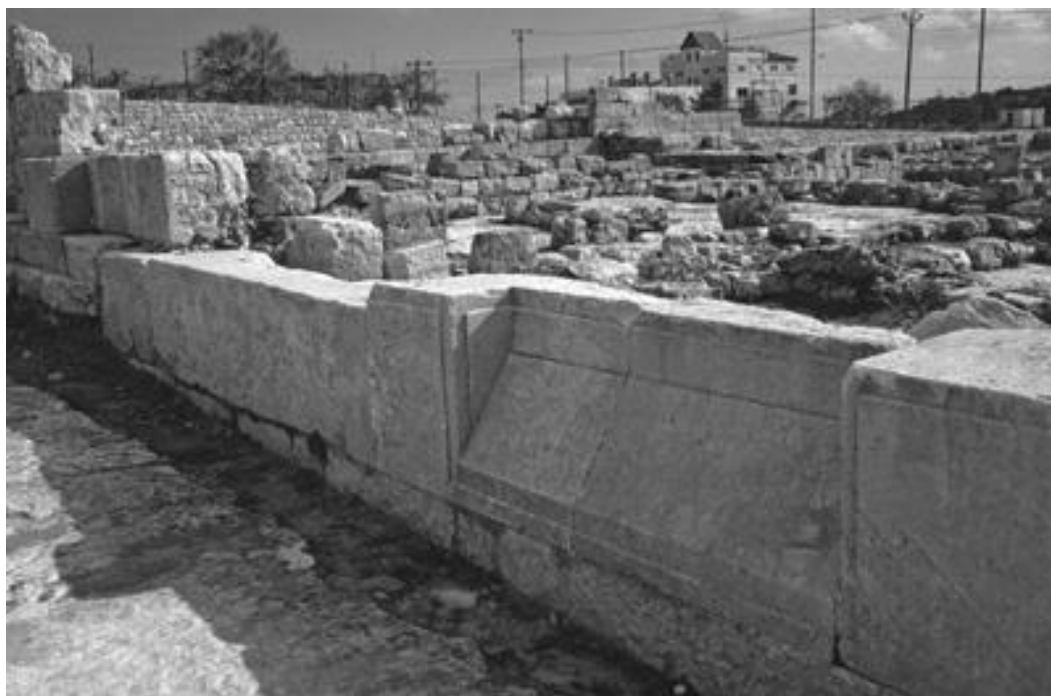
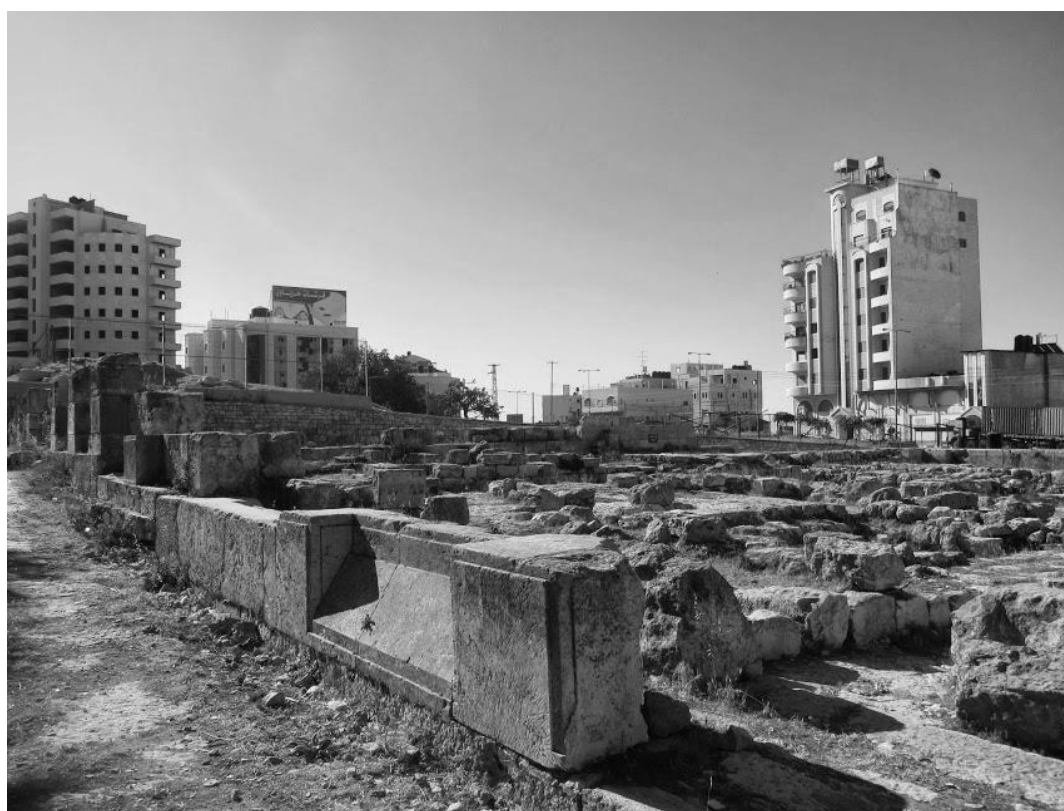
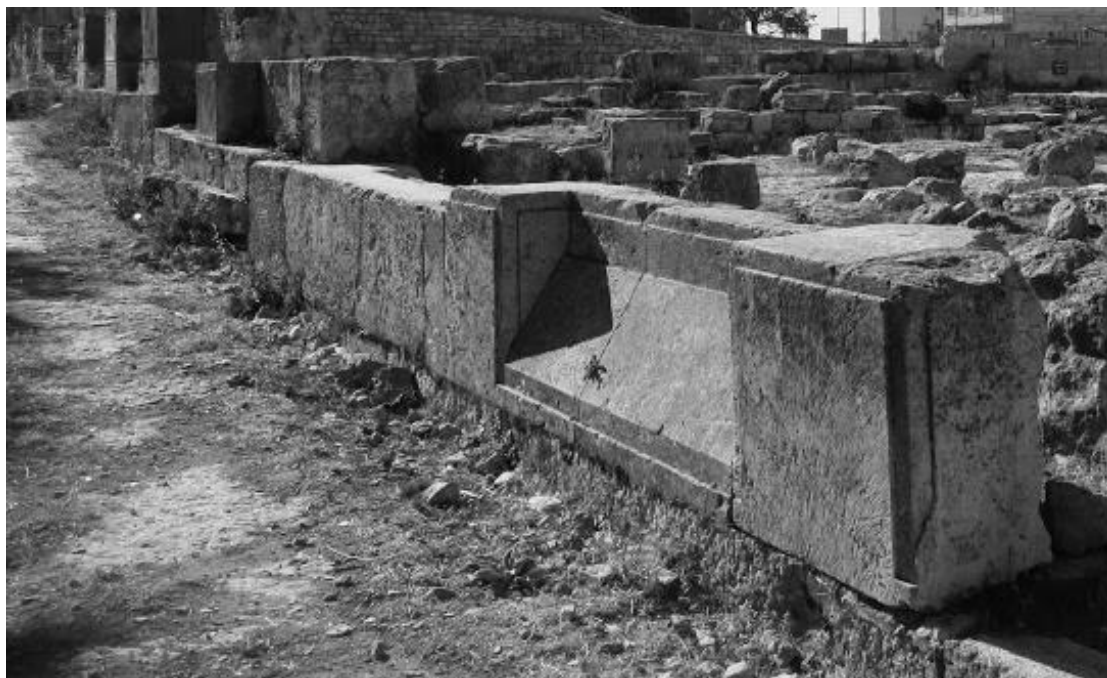
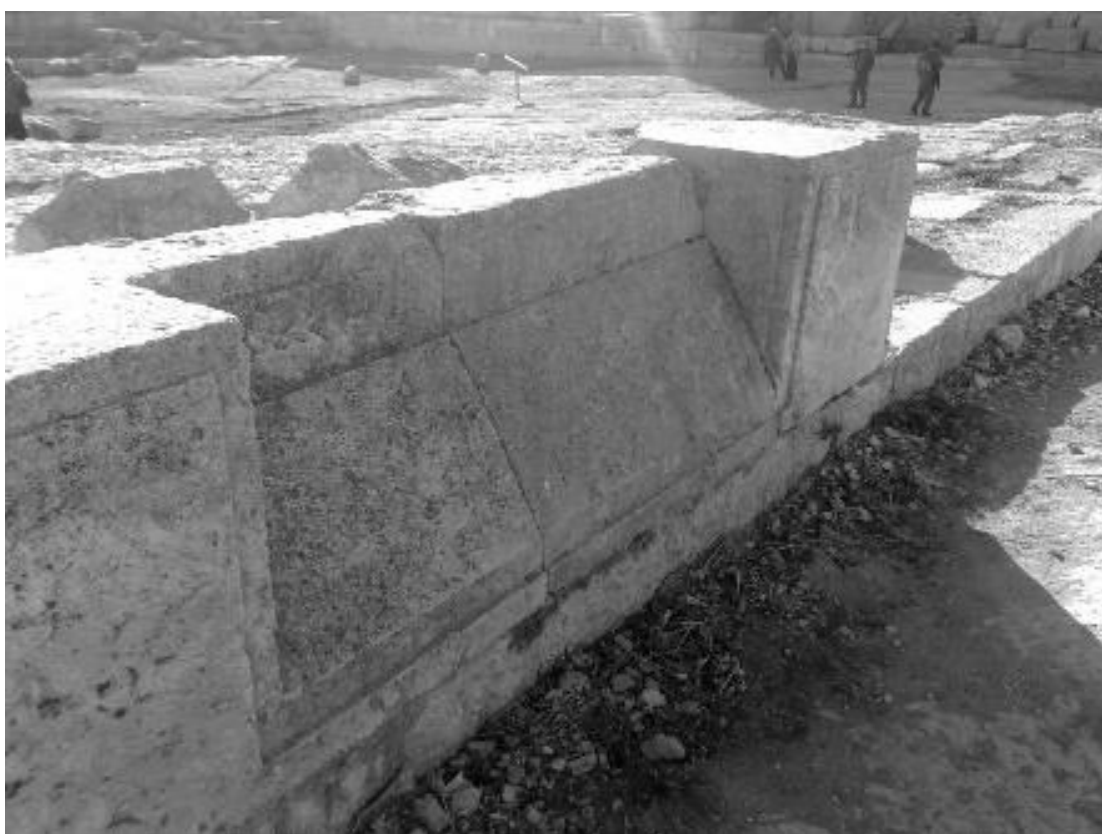
איור 1.10 : נסגות בעלות בסיס אלכסוני באתר ממרא

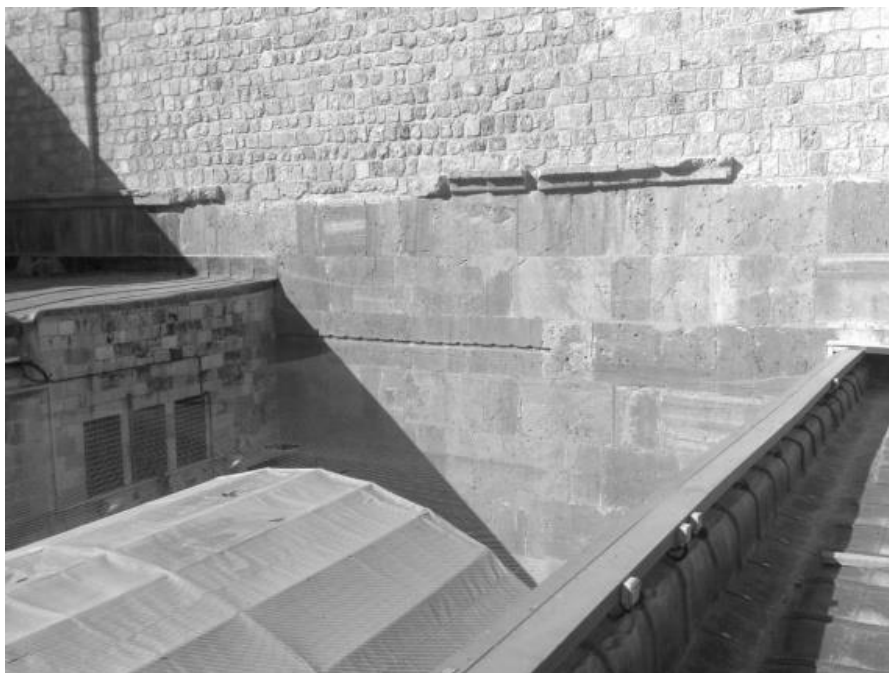
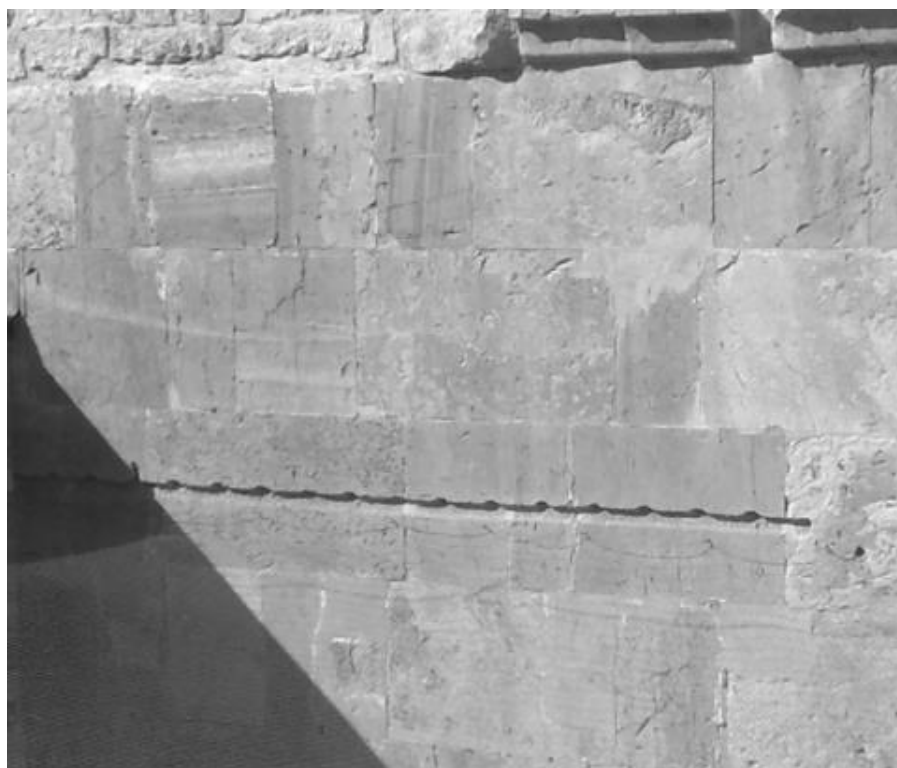
איור 3 : התריץ בחומה – כנראה מקום חיבור גג בית הכנסת לחומה

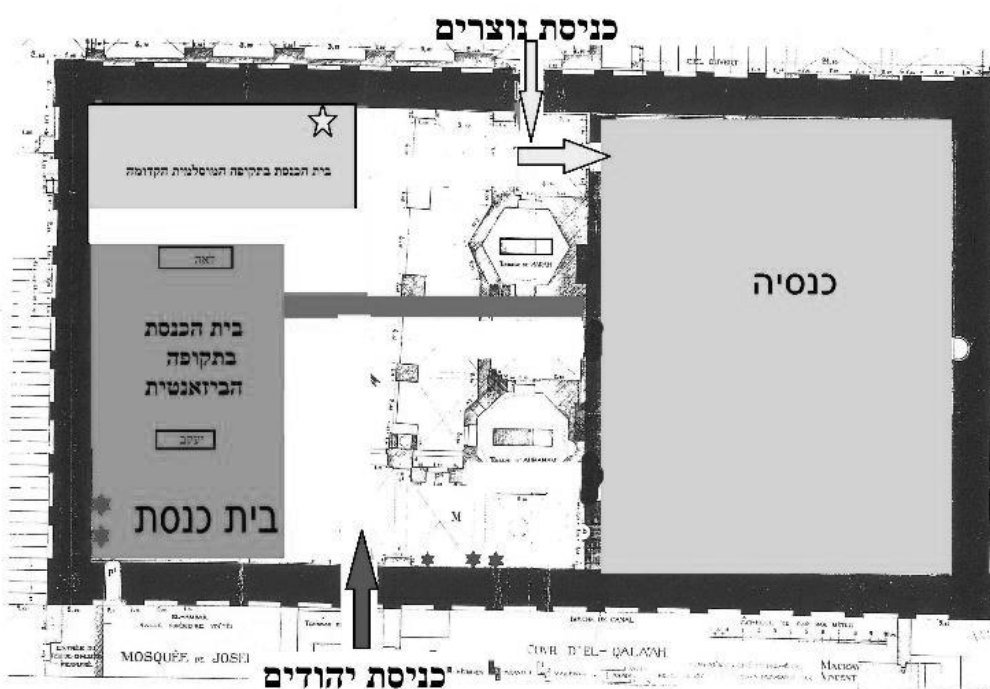
איור 5 : הצעה 2 למיקום בית הכנסת במערת המכפלה בתקופה הביזנטית והערבית הקדומה
